TREBALL DE FINAL DE GRAU

ESTUDI HISTÒRICO- CONSTRUCTIU DE L'ESGLÉSIA D'EL TORMILLO (OSCA)

MIQUEL PUÉRTOLAS TRALLERO

GRAU EN ARQUITECTURA TÈCNICA

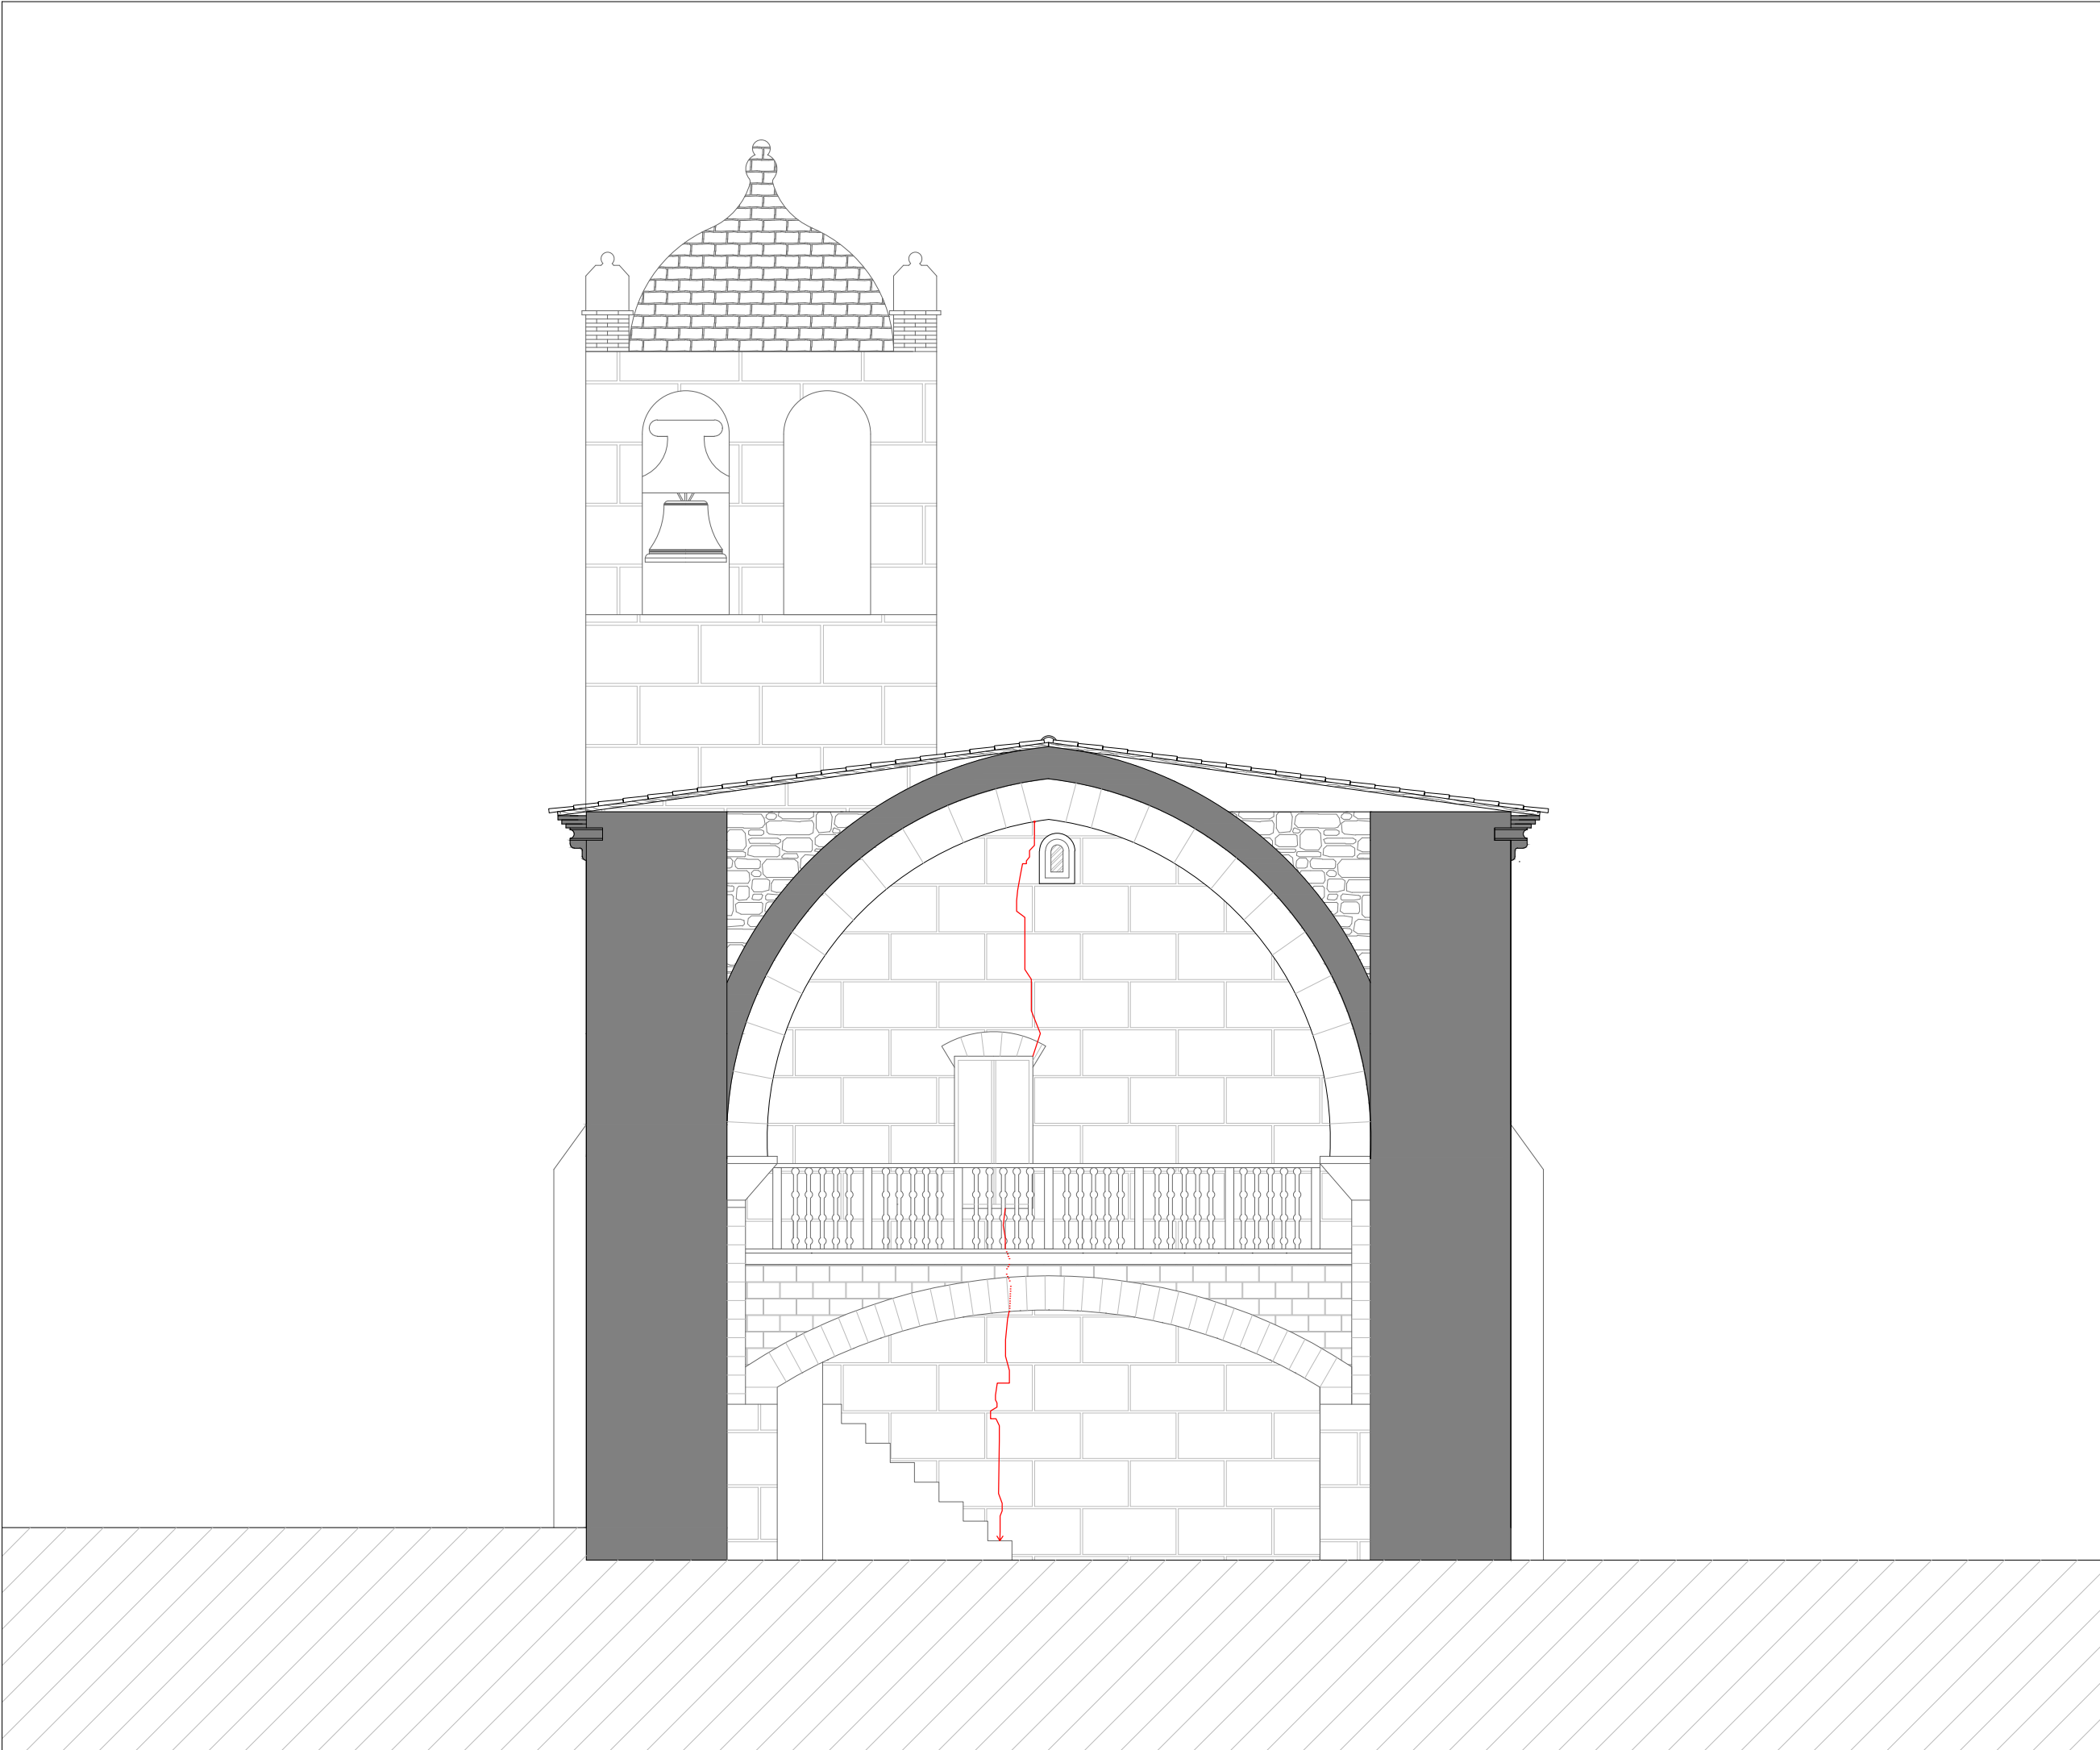
LLEGENDA:	
 	HUMITATS
 	ESQUERDA VERTICAL MARCADA EN PLANTA
 	PROJECCIÓ D'ESQUERDA EN VOLTA
 	ESQUERDA VERTICAL MARCADA EN ALÇAT/PLANTA
TREBALL DE FINAL DE GRAU	
DATA:	Juliol 2017
ESTUDI HISTÒRIC I CONSTRUCTIU DE L'ESGLÉSIA D'EL TORMILLO (OSCA)	
DIRECCIÓ:	C/La Iglesia s/n, 22215
POBLACIÓ:	El Tormillo (Peralta de Alcofea)
PROVÍNCIA:	Osca
ALUMNE:	Miquel Puértolas Trallero
TUTOR:	Josep Coll i Miró
DESCRIPCIÓ PLÀNOL:	
PATOLOGIES 3	
ESCALA:	1/75
PLÀNOL:	PAT-03
